**VARSEL OM SIKKERHETSKRITISKE FORHOLD  
SJØULYKKE VIKING 7, LG8351,  
KANTRING NORDVEST FOR MEHAMN, 6.7.2014**

Avgitt  
Juli 2014

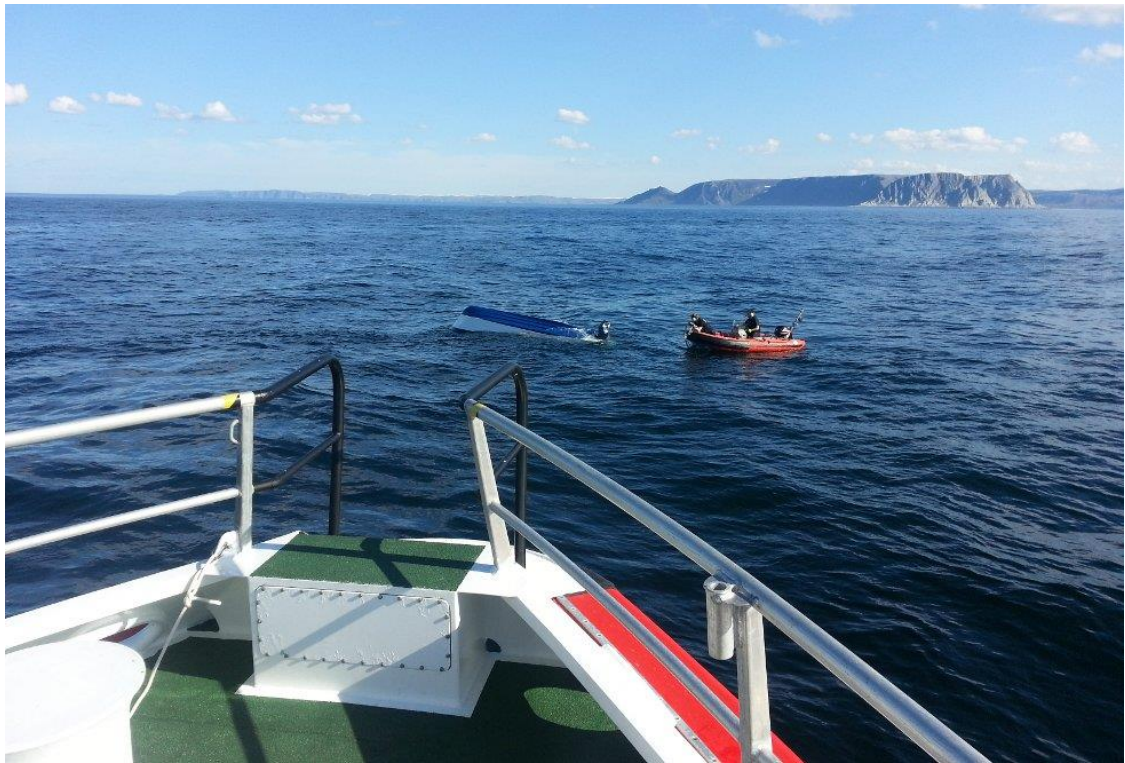
Figur 2 viser fartøyet flytende med kjølen opp. Bildet er tatt i etterkant av ulykken.

*Figur 2 Bildet er tatt i etterkant av ulykken. Fartøyet flyter med kjølen opp. Kilde: Redningsskøyta Odin.*

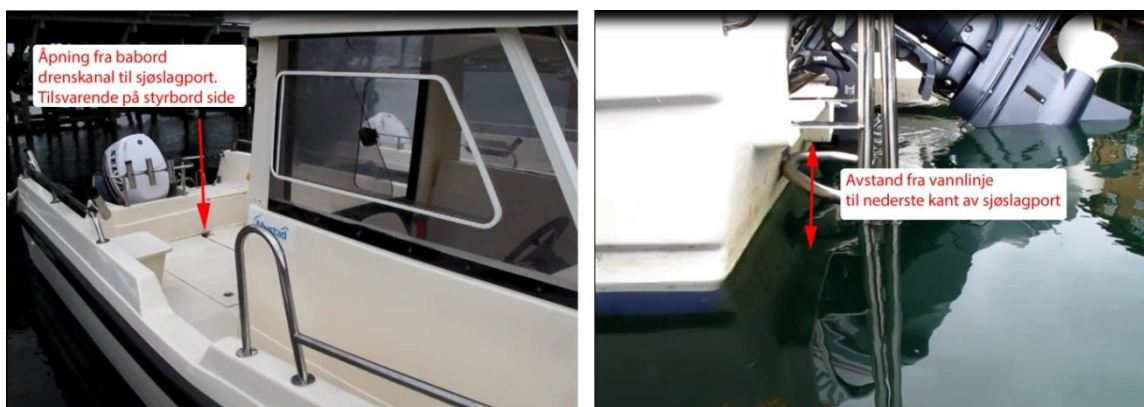
Viking 7 er registrert i Skipsregisteret som mindre arbeidsbåt. Dørken i fartøyet har svakt spring over hele lengden med fall akterover. Dette har som funksjon å drenere vann på dørken til drengkanalene og ut i sjøen gjennom sjøslagportene, se bildet til venstre i figur 3. Drengkanalene er arrangert rundt en flushluke i dørken. Det går to sjøslagporter, en på hver side, ut fra akterspeilet.

Havarikommisjonen målte høyden fra lett vannlinje (vannlinje for tom båt med motor og drivstoff) til bunn i drengkanalene til 90 mm på søsterfartøyet. Høyden fra samme vannlinje til flushlukens akter karm ble målt til 140 mm, se bildet til høyre i figur 3. Vannlinjen på ulykkesbåten var omtrent på nivå med overkanten av bunnstoffet. Havarikommisjonen kan ikke utelukke at det var vann i skroget under målingen slik at fartøyet lå mer neddykket enn i lettvekt tilstand. Basert på måling av halvbredder har Havarikommisjonen beregnet vannlinjearealet på denne vannlinjen til 9,21 m<sup>2</sup>. Dette gir 94 kg/cm dypgangsendring.

Figur 3 Bildene er tatt av søsterbåten. Bildet til venstre viser dørkluken. Denne ligger i kant med dørken. Rundt dørkluken er det drengkanaler og åpning til babord og styrbord sjøslagport. Bildet til høyre viser babord akterspeil og kant til sjøslagport. Bildet er tatt med en person om bord. Foto: SHT

lukekarmene ha vært 68 mm før det begynte å trenge vann inn<sup>2</sup>. Hver 100 kg overlast utgjør om lag 11 mm økt neddykking. Havarikommisjonen vurderer at overvekten ikke gir en vesentlig økning av høyden til lukekarmen. Til tross for at det var liten vindsjø og slake dønninger var det derfor en mulighet for at sjø kan ha kommet inn over lukekarmen via de lave dreneringskanalene.

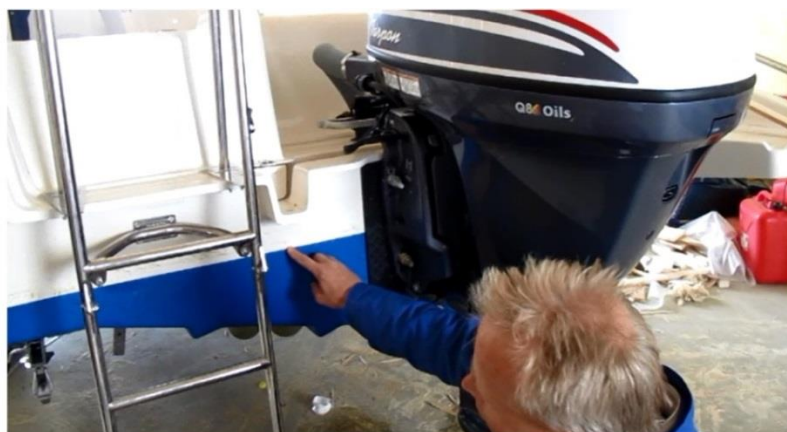
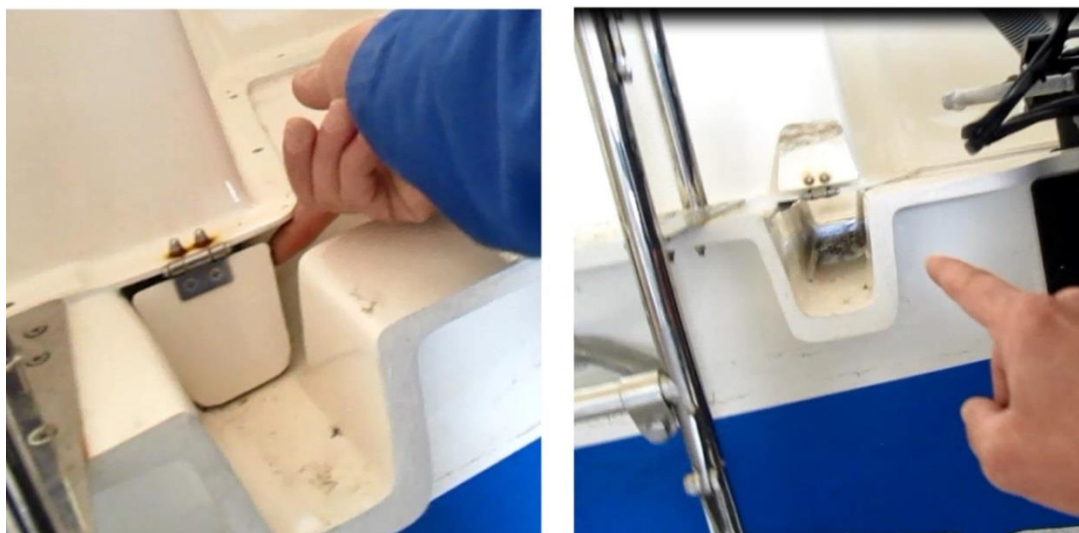
Figur 4 Bildene er tatt av ulykkesbåten i etterkant av ulykken. Bildene viser akterspeilet og med detaljer av babord sjøslagport. Foto: SHT

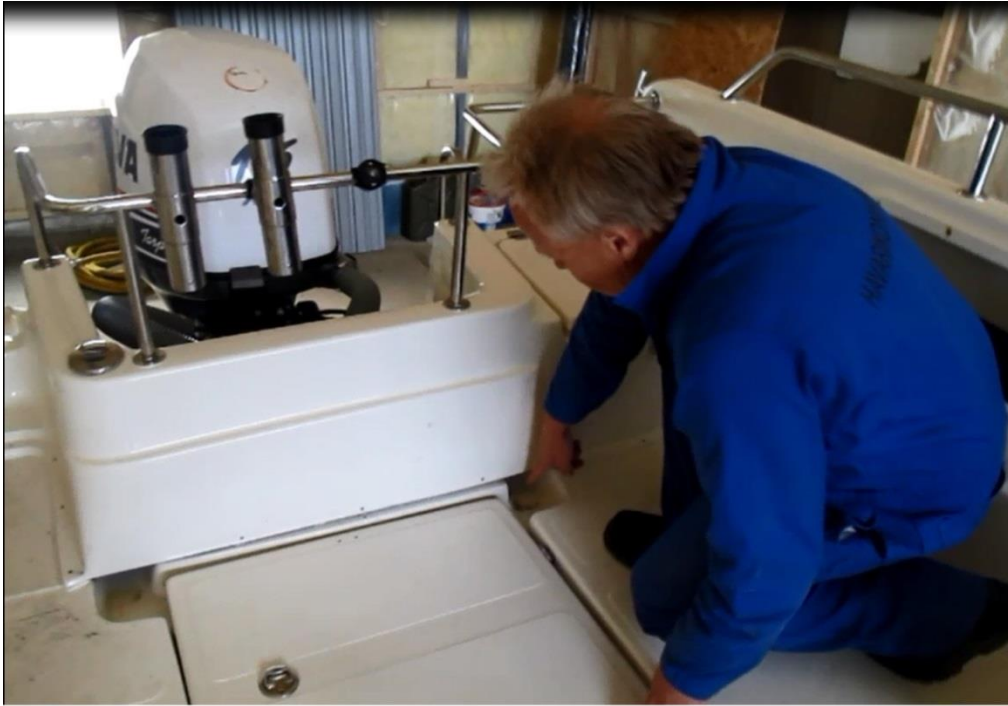
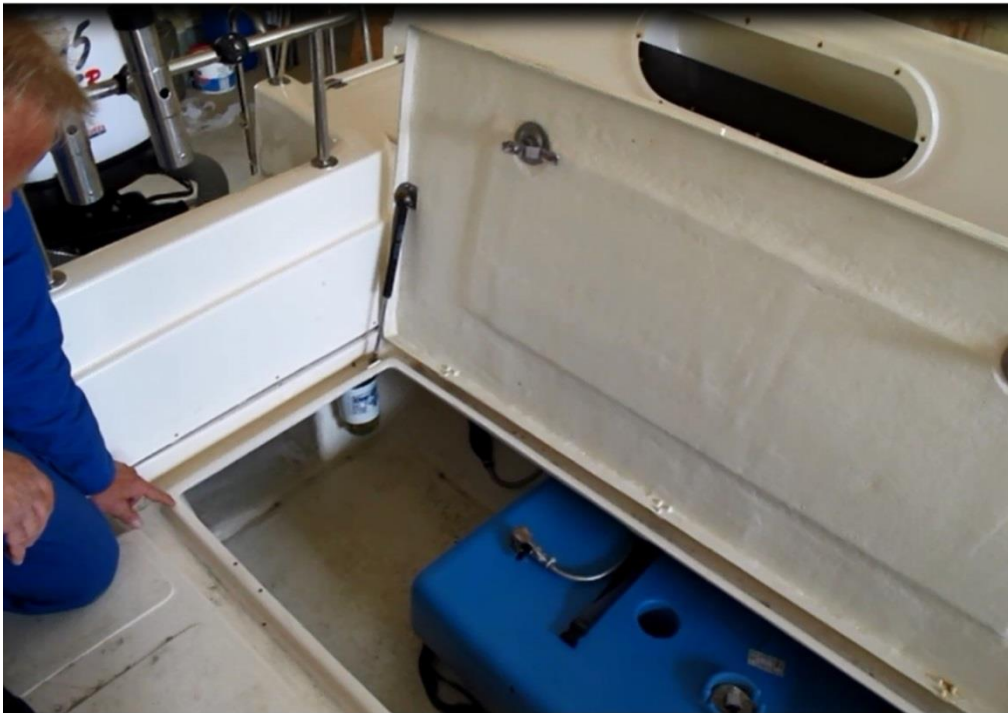
Dolmøy 230 Fisker er arrangert med en stor flushluke i dørken forenfor motorbrønnen, se figur 5. Lukekarmen ligger 20 mm under dørknivået. Drenskanaler omslutter lukeåpningen. Lukedekselet tilsettes med to terser på den ene siden og er verken vann- eller vørtett relatert til alminnelige standarder. SHT har blitt fortalt at brukere tidligere har observert at vann har trengt inn gjennom lukeåpningen til tross for at luken har vært lukket og terset. Det er derfor en mulighet for at forut for kantringen trengte sjø på dørken ned i rommet.

*Figur 5 Bildene er tatt av ulykkesbåten i etterkant av ulykken. Det øverste bildet viser åpning mellom dørk og dreneringskanalene. Det nederste bildet viser luken som åpnet. Lukekarmen er 20 mm lavere enn dørken. Luken er ikke vær eller vanntett. Foto: SHT*

Havarikommisjonens innledende undersøkelser i forbindelse med ulykken 6. juli 2014 med Viking 7 viser at sjø sannsynligvis har kommet inn på dørken gjennom sjøslagporter i akterspeilet. Da karmhøyden til en stor luke lå 20 mm under dørken, samt at lukkedeckslet ikke var tett, kan sjø gradvis ha fylt rommet under dørken. Åpninger i avgrensningsskott under dørken kan ha ført til at vann trengte inn i rom som ikke ble lenset av lensepumpen. Vannfyllingen førte til at fartøyet mistet oppdrift og stabilitet, og kantret. Seks personer havnet i sjøen og en person omkom. Da SHT har fått opplyst at det er omsatt ca. 230 fartøy av denne typen i Norge og Sverige, hovedsakelig til bruk for turistfiske, finner SHT det nødvendig å fremme varsel om sikkerhetskritiske forhold i en tidlig fase av undersøkelsen.

SHT tilrår Sjøfartsdirektoratet å vurdere forholdene som Havarikommisjonens innledende undersøkelse har avdekket og iverksette relevante tiltak ovenfor produsent, utleiery og brukere av denne båttypen.

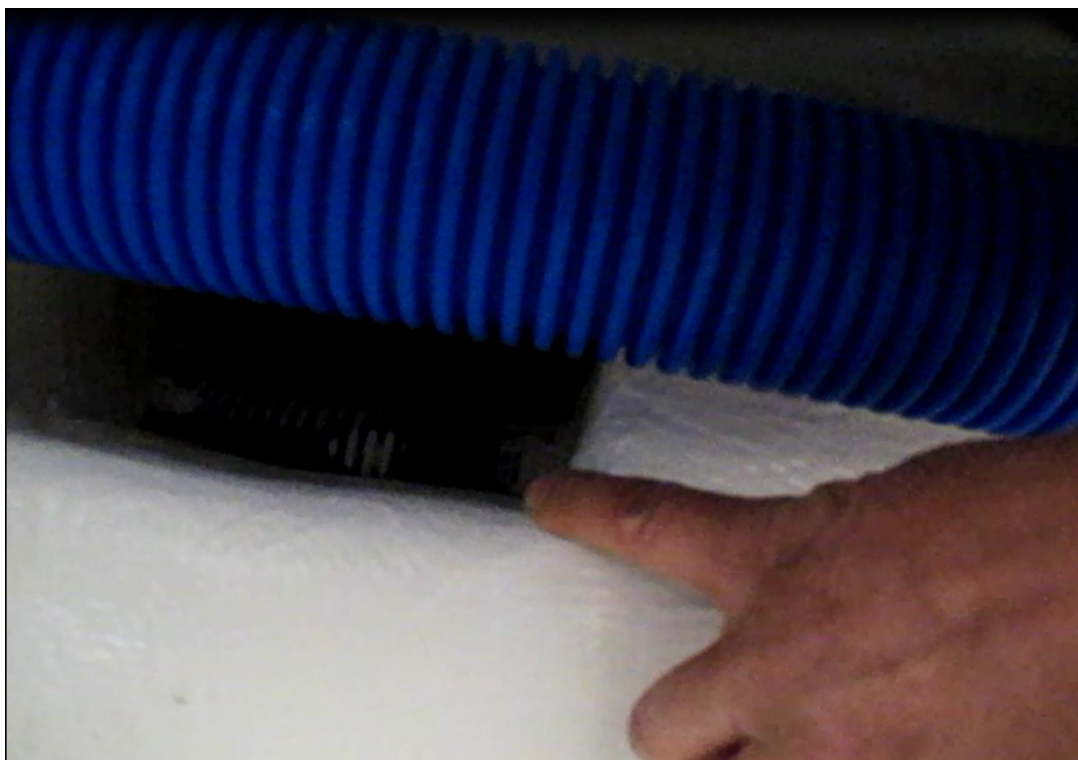
Rommet under lukeåpningen inneholder drivstofftanken. Ledig volum utover tanken er i følge utleiefirmaet ubenyttet. I akterkant av rommet, i forkant av akterspeilet, er det montert en lensepumpe. Den foreløpige undersøkelsen viser at rommet under luka ikke er tett mot øvrige volumer under dørken, se figur 6. Under undersøkelsen av ulykkesfartøyet observerte Havarikommisjonen vann på yttersiden av avgrensningsskott. Dette vannet ble ikke drenert til området der lensepumpen var plassert. På alle båtene som utleiefirmaet

hadde ble det observert tilsvarende åpninger i avgrensingsskottet rundt rommet under luka.

*Figur 6 Bildet er tatt av ulykkesbåten i etterkant av ulykken. Bildet er fra styrbord side i rommet under luka. Fingeren peker på en åpning i avgrensingsskottet mellom dette rommet og øvrig volumn under dørken. På yttersiden av avgrensingsskottet ble det observert vann. Foto: SHT.*
