Utredning av kontaktskader og grunnstøtinger som følge av teknisk svikt

16. februar 2011

Roar Aamodt, Strategisk Sikkerhet, Sjøfartsdirektoratet

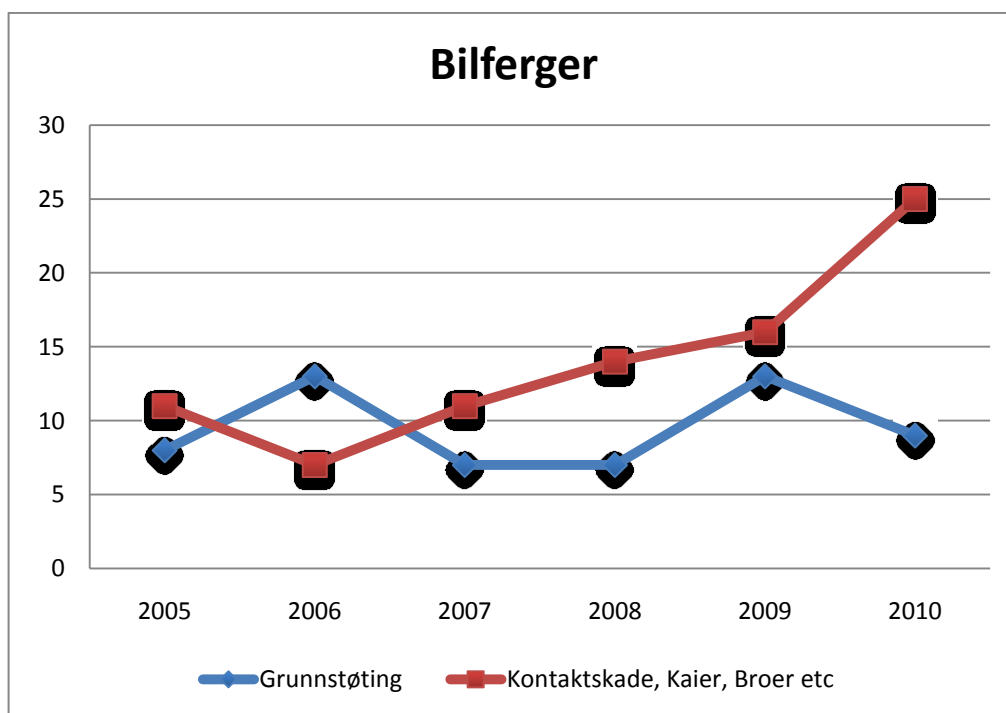
Figur 1: Antall ulykker og ulykkestyper alle rederier. Nestenulykker og arbeidsulykker er ikke inkludert.

Nedenfor fremstilles en oversikt over ulykkesutviklingen med bilferger på tvers av rederier. Det fremkommer at antall grunnstøtinger underveis er relativt stabilt med ca ti tilfeller pr. år og med varians på ca tre tilfeller.

Antall kontaktskader med kai har siden 2006 vært stigende, der antallet i gjennomsnitt stiger med tre tilfeller pr. år. Det har i 2010 vært registrert en kraftig økning.

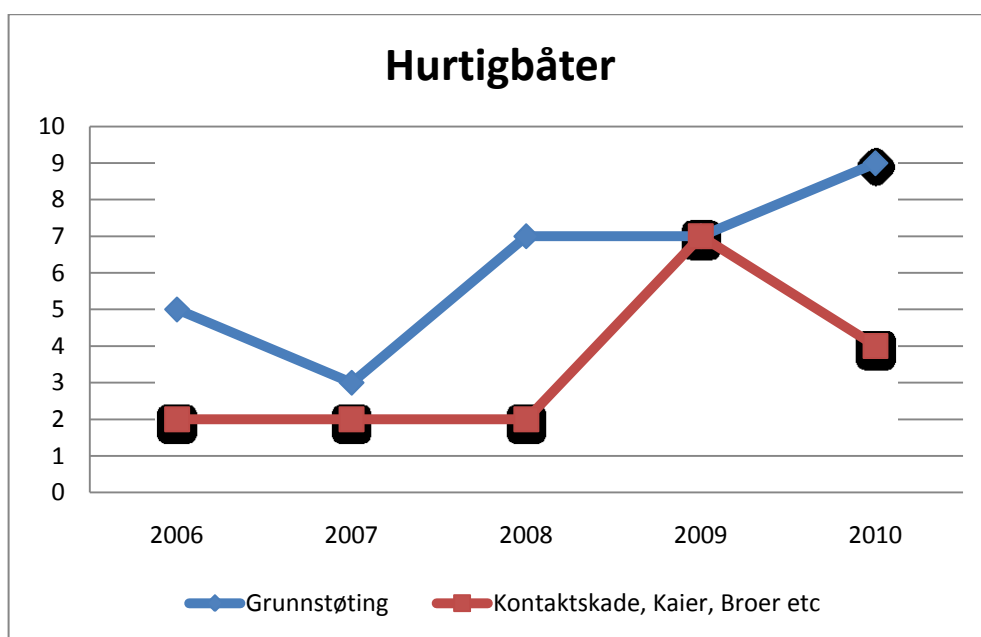
Figur 2: Antall ulykker og ulykkestyper alle rederier. Nestenulykker og arbeidsulykker er ikke inkludert.

Utvikling av sjøulykker vedrørende hurtigbåter har en noe annerledes utvikling. Grunnstøtinger er stigende og kontaktskader er noe redusert. Antallet kontaktskader er lavt og gir ikke noe godt grunnlag for en kvantitativ vurdering av trendene.

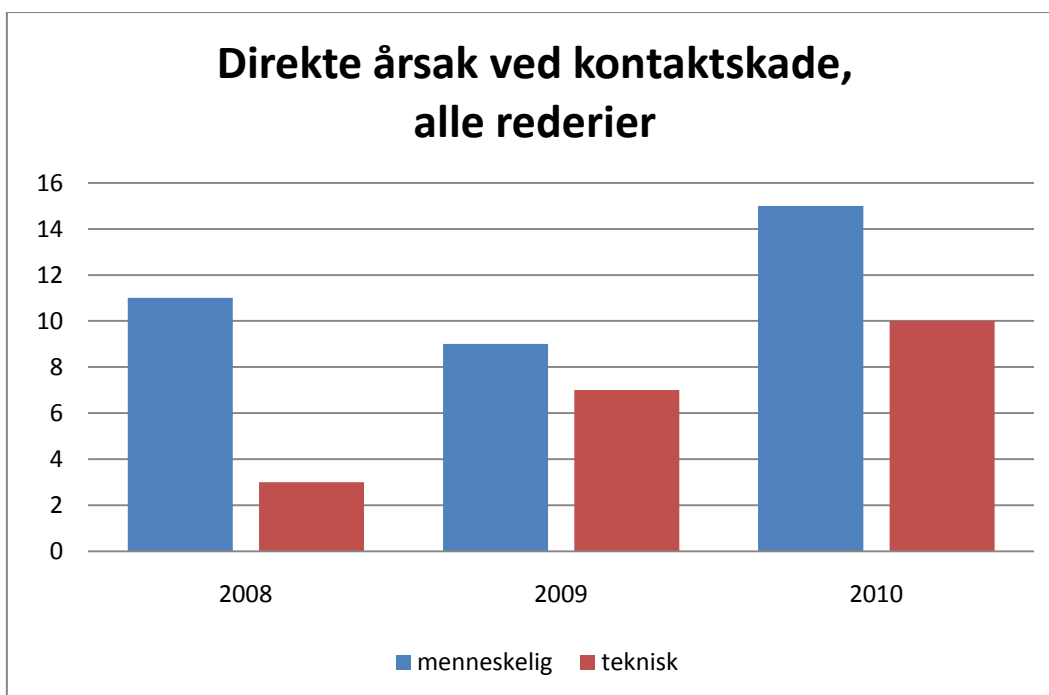
Figur 3: Direkte utløsende årsak, alle bilferger

Som det fremkommer av kolonnediagrammet nedenfor er ca 60 % av kontaktskadene i 2010 utløst av menneskelig faktor og ca 40 % utløses av en teknisk feil. Hendelsene er allikevel ofte et resultat av sammenfallende faktorer både på det menneskelige, tekniske og organisatoriske plan.

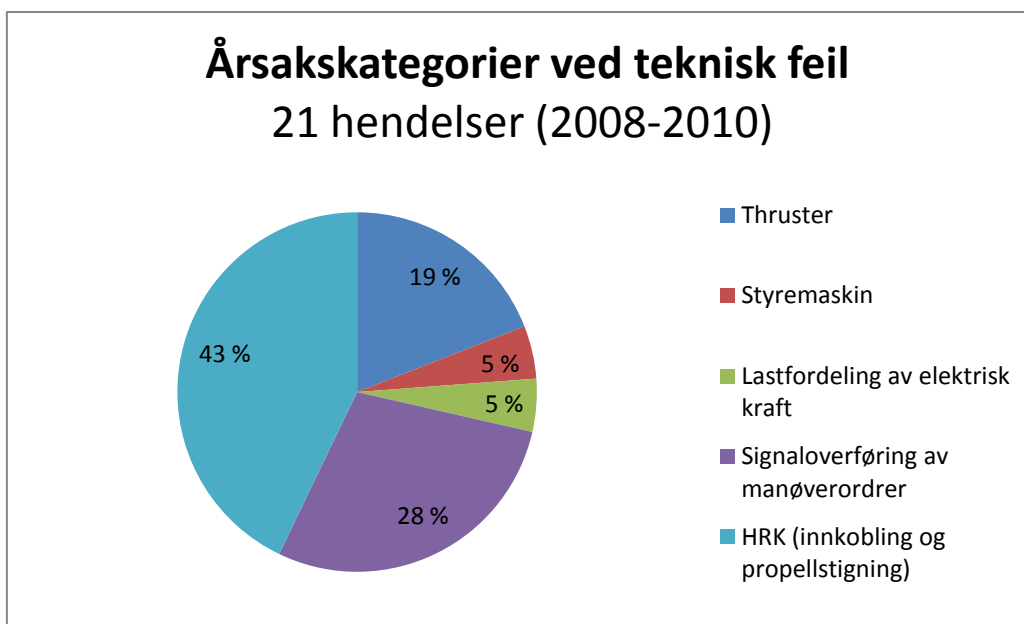
Figur 4: Direkte utløsende årsak – teknisk svikt

Ved eldre ferger er det få barrierer mot en feiltilstand i manøversystemet. Hver komponent blir i dette systemet kritisk i ankomstfasen. En svikt i kjeden av komponenter, som manøversystemet består av, setter fartøyet i en umiddelbar farlig situasjon. Når en pendelferge legger til kai kobler de inn forre propell i fartsretningen og vrir bladene fra medfart til forover, for å med dette redusere anløpshastigheten. HRK er et av hovedsystemene i denne prosessen. Systemet står for to kritiske handlinger ved ankomst kai, innkobling av fremdriftsaksling og endring av propellstigning. Komponenten som oftest svikter der konsekvensen blir en kontaktskade er nettopp HRK anlegget, men feil ved manøverhandler og signaloverføring av manøverordrer representerer også en del av hendelsene.
